**RAPPORT DE REPERAGE DES MATERIAUX ET PRODUITS
CONTENANT DE L'AMIANTE**

CONSTAT AMIANTE

**SEGUELA
09000 SAINT PAUL DE JARRAT**

DATE: 07/04/2022
TECHNICIEN : PASINI Hubert

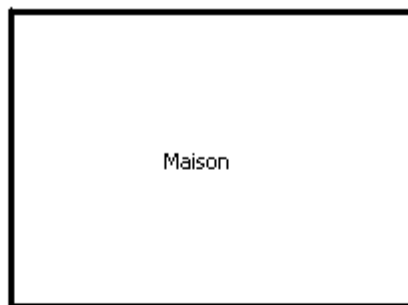
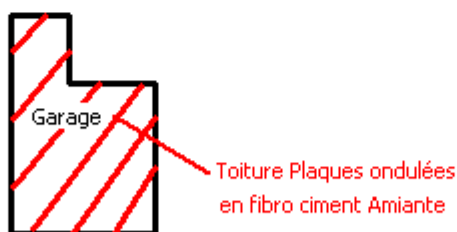
Croquis :

Zone	Repère	Matériau	Constat	Conserv.	Précon.
(RDC) Garage	Toiture	Plaques ondulées en fibrociment Amiante	A	ND	EP

Résultat EP : Il est recommandé de réaliser une évaluation périodique.

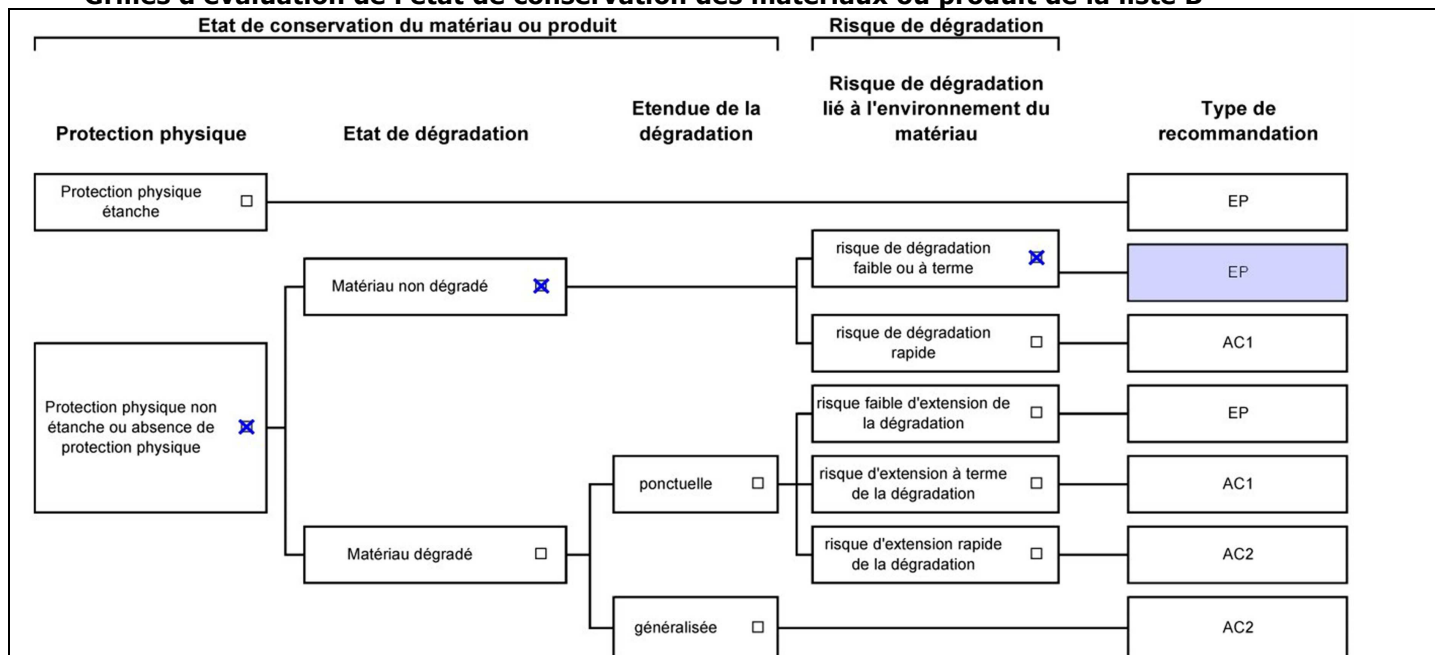
Grilles d'évaluation de l'état de conservation des matériaux ou produit de la liste B

Bâtiment / local ou zone homogène : (RDC) Toiture Garage

Identifiant Matériau : Plaques ondulées en fibro ciment Amiante

Matériau : Plaques ondulées en fibro-ciment Amiante
