**RAPPORT DE REPERAGE DES MATERIAUX ET PRODUITS  
CONTENANT DE L'AMIANTE**

**CONSTAT AMIANTE**

**TYPE DE BIEN : Maison & Hangars**

**23 ROUTE DE CARBONNE  
31310 RIEUX VOLVESTRE**

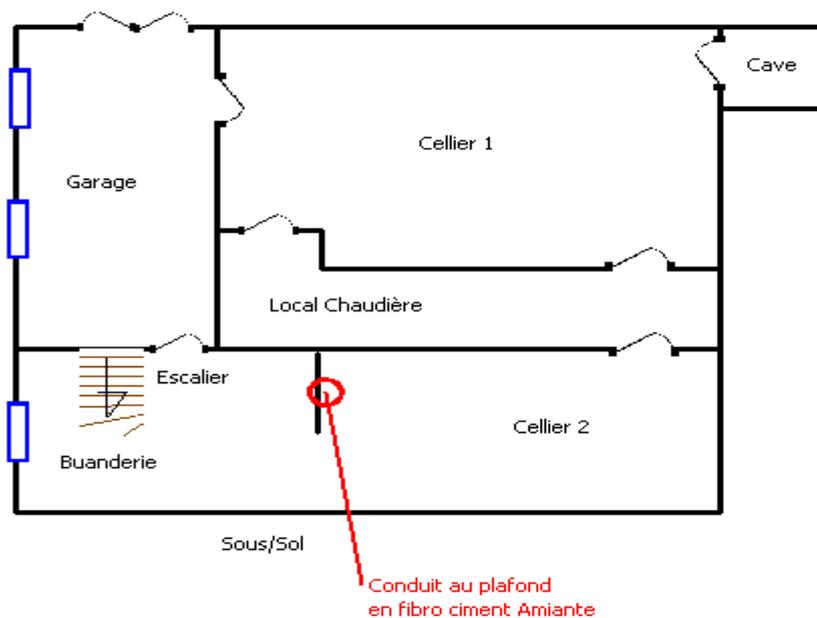
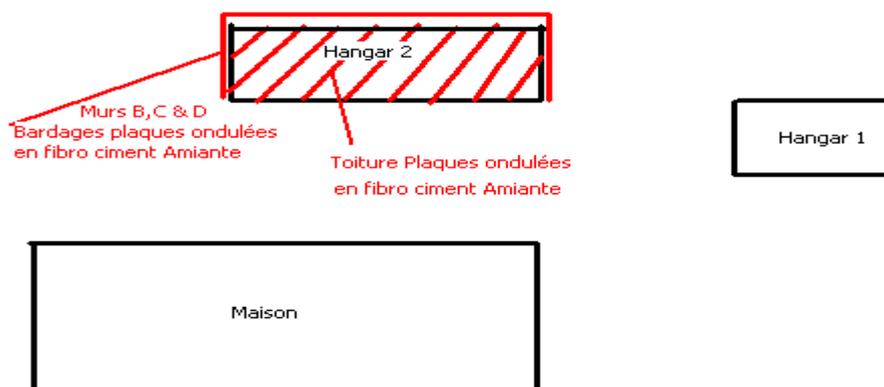
Croquis :

Situation	Repère	Matériau ou Produit	Présence	Conserv.	Précon.
(Sous sol) Cellier 2	Plafond	Conduits : Produits en amiante-ciment : Conduit	A	ND	EP
(RDC) Hangar 2	Mur B	Bardage plaques ondulées en fibro ciment Amiante	A	ND	EP
(RDC) Hangar 2	Mur C	Bardage plaques ondulées en fibro ciment Amiante	A	ND	EP
(RDC) Hangar 2	Mur D	Bardage plaques ondulées en fibro ciment Amiante	A	ND	EP
(RDC) Hangar 2	Plafond	Panneaux collés ou vissés : Produits en amiante-ciment : Plaques ondulées en fibro ciment Amiante	A	ND	EP

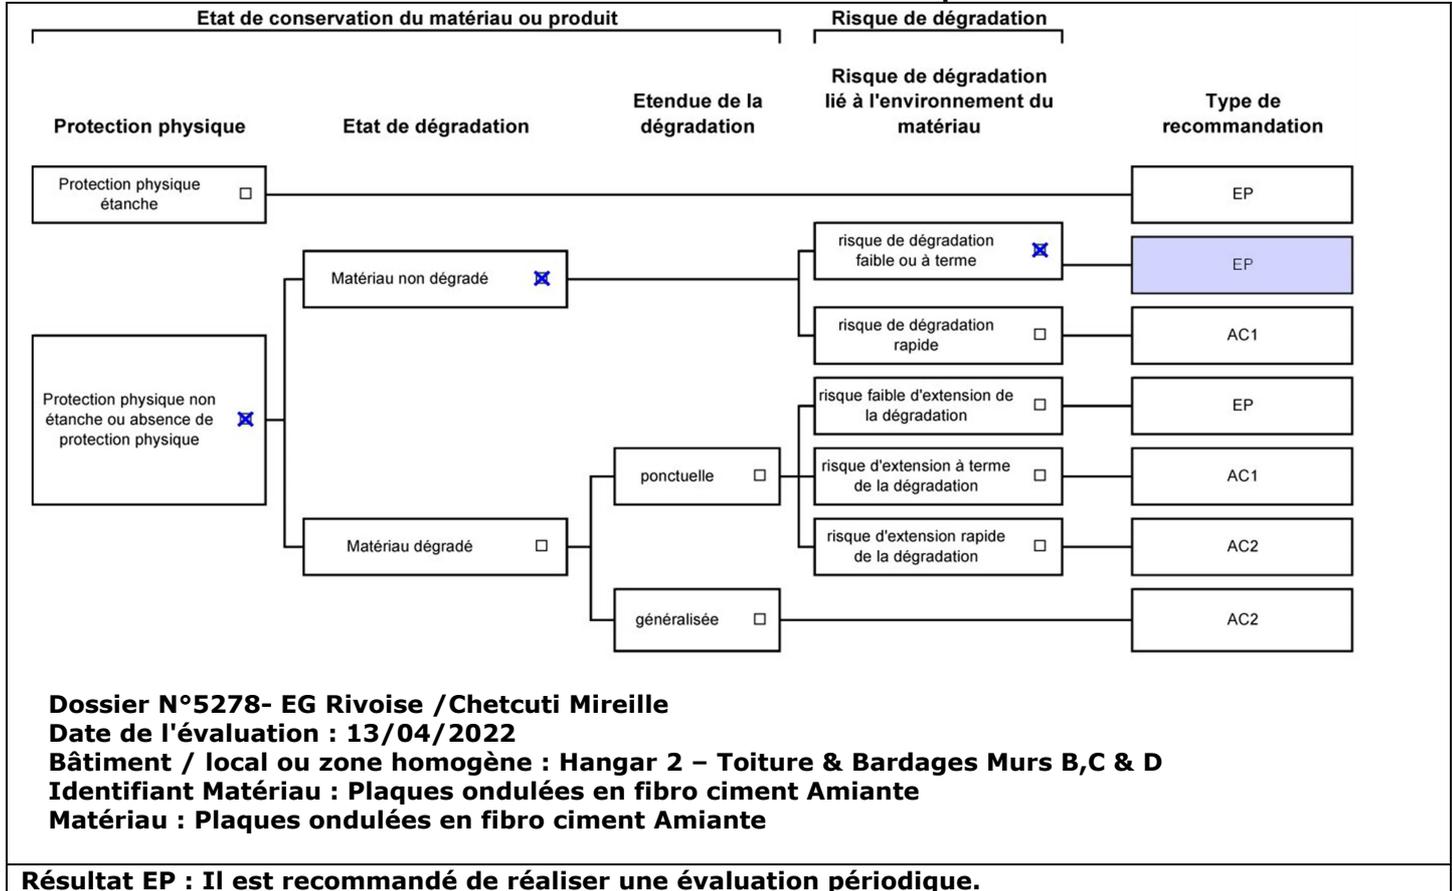
## Grilles d'évaluation de l'état de conservation des matériaux ou produit de la liste B

Zone	Repère	Matériau	Constat	Conserv.	Précon.
(RDC) Hangar 2	Mur B	Bardage plaques ondulées en fibro ciment Amiante	A	ND	EP
Type de produit ou matériaux : Produits en amiante-ciment : Bardage Plaques ondulées en fibro ciment Amiante Indicateurs visuels de dégradation : ND					
(RDC) Hangar 2	Mur C	Bardage plaques ondulées en fibro ciment Amiante	A	ND	EP
Type de produit ou matériaux : Produits en amiante-ciment : Bardage Plaques ondulées en fibro ciment Amiante Indicateurs visuels de dégradation : ND					
(RDC) Hangar 2	Mur D	Bardage plaques ondulées en fibro ciment Amiante	A	ND	EP
Type de produit ou matériaux : Produits en amiante-ciment : Bardage Plaques ondulées en fibro ciment Amiante Indicateurs visuels de dégradation : ND

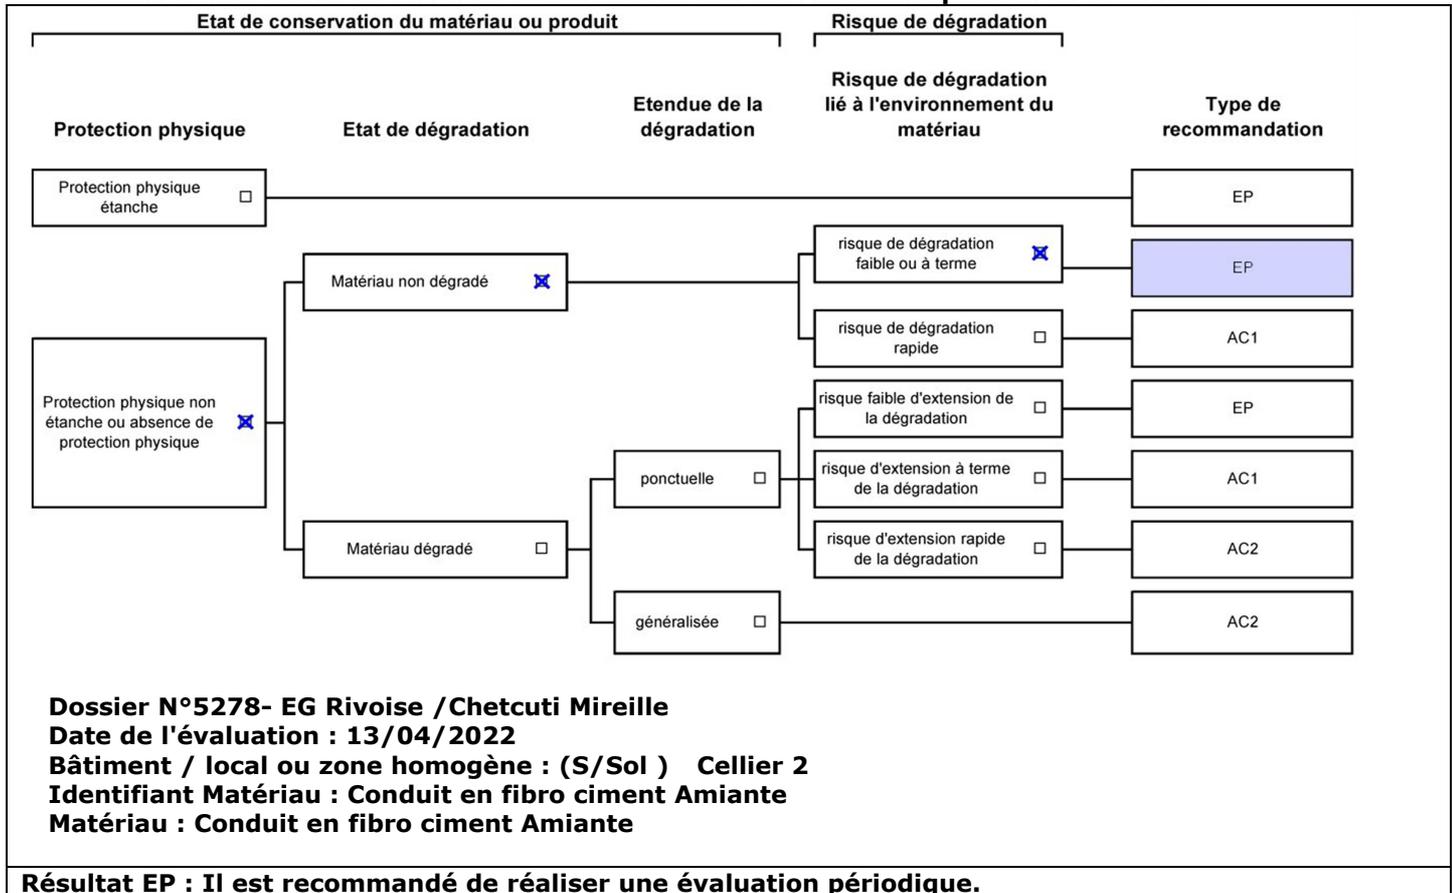
## Grilles d'évaluation de l'état de conservation des matériaux ou produit de la liste B

Zone	Repère	Matériau	Constat	Conserv.	Précon.
(RDC) Cellier 2	Sol	Conduit en fibro ciment Amiante	A	ND	EP
Type de produit ou matériaux : Produits en amiante-ciment : Conduit en fibro ciment Amiante Indicateurs visuels de dégradation : ND
