Dossier Technique Immobilier

Numéro de dossier : 21/095-AMARDEIL/BLAZQUEZ-VIVIÈS
 Date du repérage : 09/04/2021

Objet de la mission :		
<input type="checkbox"/> Dossier Technique Amiante <input checked="" type="checkbox"/> Constat amiante avant-vente <input type="checkbox"/> Dossier amiante Parties Privatives <input type="checkbox"/> Diag amiante avant travaux <input type="checkbox"/> Diag amiante avant démolition <input type="checkbox"/> Etat relatif à la présence de termites <input type="checkbox"/> Etat parasitaire <input checked="" type="checkbox"/> ERNMT / ESRIS <input type="checkbox"/> Etat des lieux	<input type="checkbox"/> Métrage (Loi Carrez) <input type="checkbox"/> Métrage (Loi Boutin) <input type="checkbox"/> Exposition au plomb (CREP) <input type="checkbox"/> Exposition au plomb (DRIPP) <input type="checkbox"/> Diag Assainissement <input type="checkbox"/> Sécurité piscines <input checked="" type="checkbox"/> Etat des Installations gaz <input type="checkbox"/> Plomb dans l'eau <input type="checkbox"/> Sécurité Incendie	<input checked="" type="checkbox"/> Etat des Installations électriques <input type="checkbox"/> Diagnostic Technique (DTG) <input checked="" type="chec

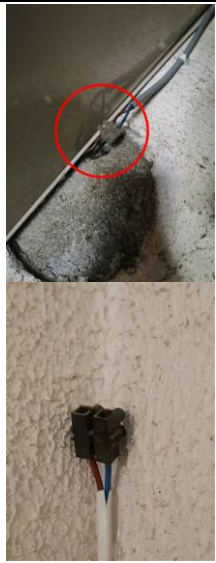
6. Matériels électriques vétustes, inadaptés à l'usage	L'installation comporte au moins un matériel électrique inadapté à l'usage. Remarques : Présence de matériel électrique inadapté à l'usage ; Faire intervenir un électricien qualifié afin de remplacer les matériels inadaptés par du matériel autorisé (Garages 2véranda)

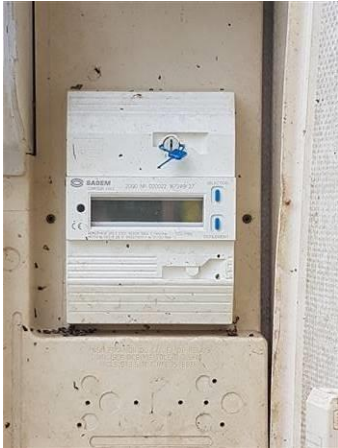
Photo PhEle001

Commentaire : section inadaptée

Remarques : La section des conducteurs de la canalisation alimentant le tableau de répartition est inadaptée au courant de réglage du disjoncteur de branchement ; Faire intervenir un électricien qualifié afin de remplacer les conducteurs d'alimentation du tableau par des conducteurs de section adaptée

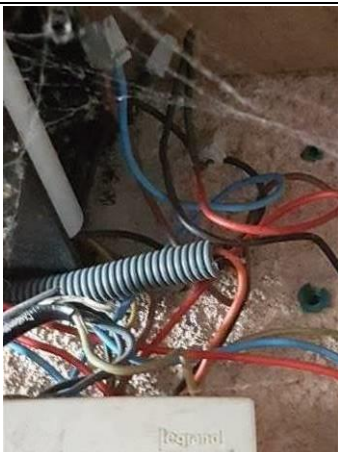
Photo PhEle002

Libellé de l'anomalie : Au moins un conducteur isolé n'est pas placé sur toute sa longueur dans un conduit, une goulotte ou une plinthe ou une huisserie, en matière isolante ou métallique, jusqu'à sa pénétration dans le matériel électrique qu'il alimente.

Commentaire : Présence de risques de contact direct avec des éléments sous tension

Remarques : Présence de conducteurs électriques non protégés mécaniquement ; Faire intervenir un électricien qualifié afin d'installer des protections mécanique sur les conducteurs non protégés (Céllier/Garage/SéjourCuisine)

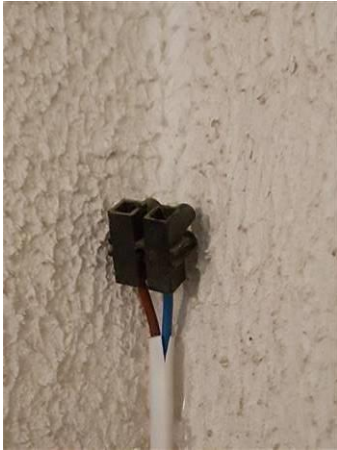
Photo PhEle003

Libellé de l'anomalie : L'installation électrique comporte au moins une connexion avec une partie active nue sous tension accessible.

Commentaire : Présence de risques de contact direct avec des éléments sous tension

Remarques : Présence de connexion de matériel électrique présentant des parties actives nues sous tension ; Faire intervenir un électricien qualifié afin de remplacer les matériels présentant des parties actives nues sous tension (Séjourvéranda, Arrière-cuisine)

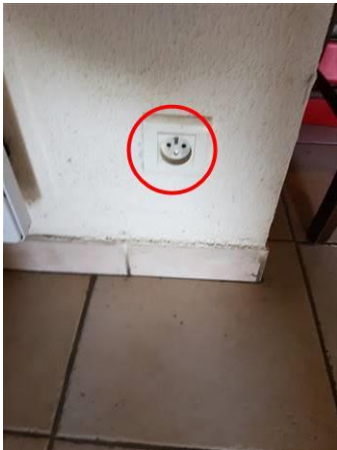
Photo PhEle006

Libellé de l'anomalie : Au moins un socle de prise de courant comporte une broche de terre non reliée à la terre.

Commentaire : Absence de réseau de terre

Remarques : Présence de circuits électriques non équipés deréseau terre ; Faire intervenir un électricien qualifié afin d'installer un réseau de terre sur les circuits qui n'en sont pas équipés (Couloir/Chambre 3Cuisine)

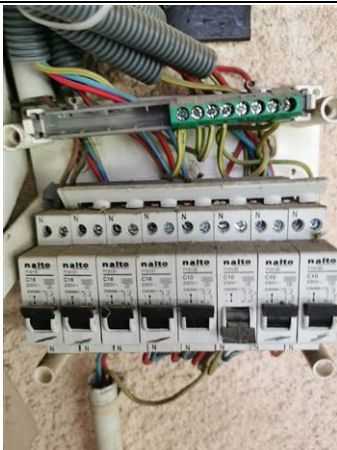
Photo PhEle007

Libellé de l'anomalie : A l'intérieur du tableau, la section d'au moins un conducteur alimentant les dispositifs de protection n'est pas adaptée au courant de réglage du disjoncteur de branchement.

Remarques : La section des conducteurs de la canalisation alimentant le tableau de répartition est inadaptée au courant de réglage du disjoncteur de branchement ; Faire intervenir un électricien qualifié afin de remplacer les conducteurs d'alimentation du tableau par des conducteurs de section adaptée (Garage 1)

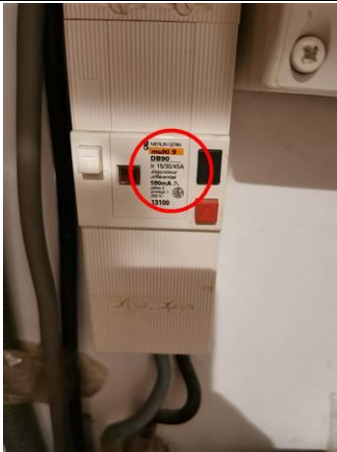
Photo PhEle008
 Libellé de l'anomalie : Le courant assigné de l'interrupteur assurant la coupure de l'ensemble de l'installation n'est pas adapté.
 Remarques : Le courant assigné (calibre) de l'interrupteur assurant la coupure de l'installation est inadapté ; Faire intervenir un électricien qualifié afin de remplacer l'interrupteur assurant la coupure de l'installation (cellier)

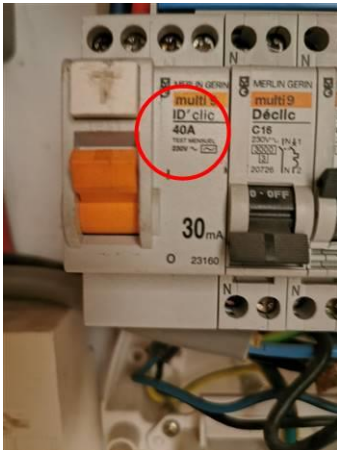
Photo PhEle008
 Libellé de l'anomalie : Le courant assigné de l'interrupteur assurant la coupure de l'ensemble de l'installation n'est pas adapté.
 Remarques : Le courant assigné (calibre) de l'interrupteur assurant la coupure de l'installation est inadapté ; Faire intervenir un électricien qualifié afin de remplacer l'interrupteur assurant la coupure de l'installation (cellier)

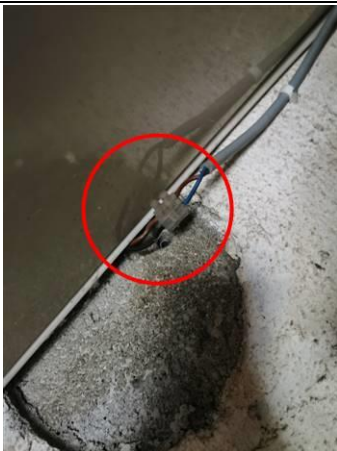
Photo PhEle003
 Libellé de l'anomalie : L'installation électrique comporte au moins une connexion avec une partie active nue sous tension accessible.
 Commentaire : Présence de risques de contact direct avec des éléments sous tension
 Remarques : Présence de connexion de matériel électrique présentant des parties actives nues sous tension ; Faire intervenir un électricien qualifié afin de remplacer les matériels présentant des parties actives nues sous tension (Séjourvéranda, Arrière-cuisine)

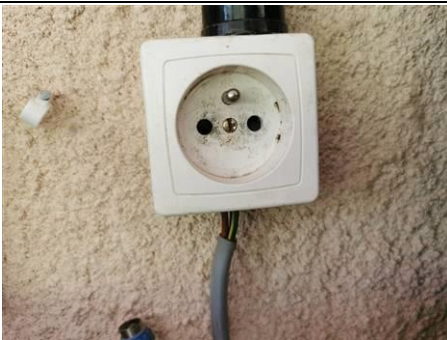
Photo PhEle005
 Libellé de l'anomalie : L'installation comporte au moins un matériel électrique inadapté à l'usage.
 Commentaire : Présence de matériel inadapté
 Remarques : Présence de matériel électrique inadapté à l'usage ; Faire intervenir un électricien qualifié afin de remplacer les matériels inadaptés par du matériel autorisé (Garages 2véranda)

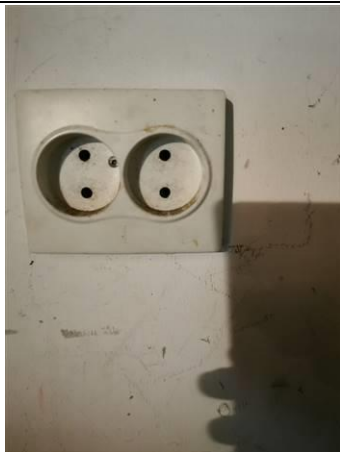
Photo PhEle004

Libellé de l'information complémentaire : Au moins un socle de prise de courant ne possède pas un puits de 15 mm.

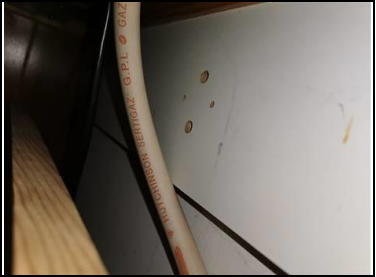
C.2 - 5 Tuyauteries fixes - Espace annulaire	A1	L'espace annulaire de la canalisation de gaz à la pénétration dans l'habitation n'est pas obturé. Remarques : L'espace annulaire n'est pas visible (Cuisine)	
C.4 - 7a1 Organe de coupure supplémentaire	A1	Absence de l'organe de coupure supplémentaire sur l'installation intérieure. Remarques : Absence de l'organe de coupure supplémentaire ; Faire poser un organe de coupure supplémentaire par un installateur gaz qualifié (Cuisine)

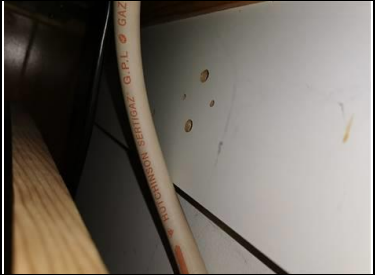
C.10 - 15b Raccordement en gaz des appareils par tuyaux non rigides	A1	Le tube souple ou le tuyau flexible n'est pas visitable. (Cuisinière FAR Plaque 4 feux) Remarques : (Cuisine) Le tuyau non rigide n'est pas visitable ; Faire intervenir un installateur gaz qualifié afin de rendre visitable le tuyau non rigide	
C.11 - 16c1 Raccordement en gaz des appareils de cuisson par tube souple	A2	Le tube souple alimente en gaz un appareil de cuisson encastré. (Cuisinière FAR Plaque 4 feux) Remarques : (Cuisine) Présence d'un appareil de cuisson encastré alimenté par un tube souple ; Faire intervenir un installateur gaz qualifié afin de remplacer le tube souple existant par un tuyau rigide Risque(s) constaté(s) : Fuite de gaz

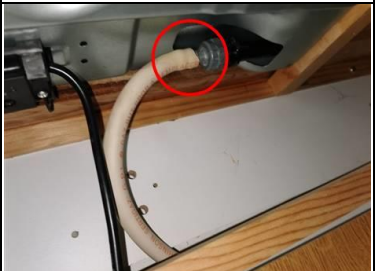
C.11 - 16c2 Raccordement en gaz des appareils de cuisson par tube souple	A1	Le tube souple n'est pas équipé de colliers de serrage appropriés. (Cuisinière FAR Plaque 4 feux) Remarques : (Cuisine) Présence d'un tube souple équipé de colliers de serrage inappropriés ; Faire intervenir un installateur gaz qualifié afin de remplacer les colliers de serrage existant par des colliers de serrage appropriés

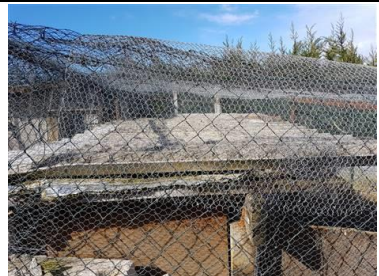
Localisation	Description	Photo
Abris 2	Sol : Terre battue Mur A, B, C, D : plaques de fibro-ciment Plafond : plaques de fibro-ciment Embrasure porte A : plaques de fibro-ciment

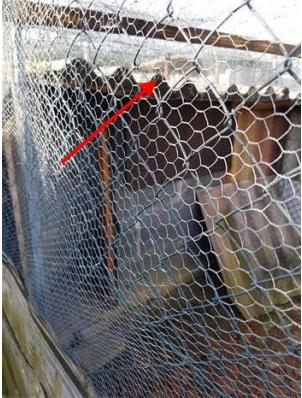
Abris 2	Identifiant: 019 Description: Plaques (fibres-ciment) <u>Liste selon annexe.13-9 du CSP: B</u>	Présence d'amiante (Sur décision de l'opérateur)	Matériau dégradé (étendue ponctuelle) Résultat EP** Préconisation : Il est recommandé de réaliser une évaluation périodique. Recommandation : Voir les Mesures d'ordre général – Obligations réglementaires

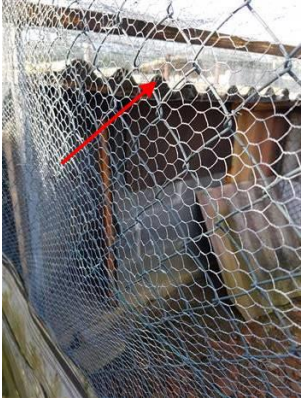
Abris 4	Identifiant: 001 Description: Plaques (fibres-ciment) <u>Liste selon annexe.13-9 du CSP: B</u>	Présence d'amiante (Sur décision de l'opérateur)	Matériau dégradé (étendue ponctuelle) Résultat EP** Préconisation : Il est recommandé de réaliser une évaluation périodique. Recommandation : Voir les Mesures d'ordre général – Obligations réglementaires

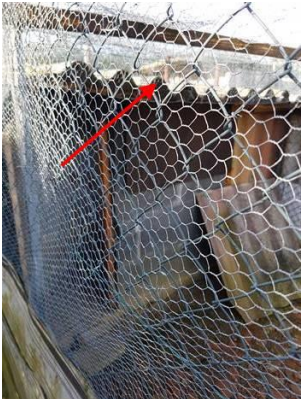
Abris 5	Identifiant: 001 Description: Plaques (fibres-ciment) <u>Liste selon annexe.13-9 du CSP: B</u>	Présence d'amiante (Sur décision de l'opérateur)	Matériau dégradé (étendue ponctuelle) Résultat EP** Préconisation : Il est recommandé de réaliser une évaluation périodique. Recommandation : Voir les Mesures d'ordre général – Obligations réglementaires

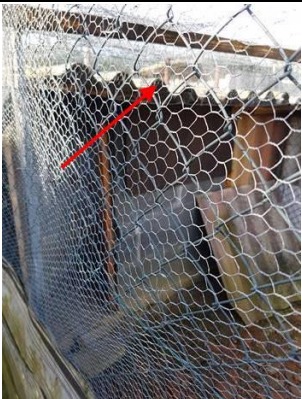
Localisation	Identifiant + Description	Conclusion (justification)	Etat de conservation** et préconisations*	Photo
Parties extérieures	Identifiant: 020 Description: Conduits Liste selon annexe.13-9 du CSP: B	Présence d'amiante (Sur décision de l'opérateur)	Matériau non dégradé Résultat EP** Préconisation : Il est recommandé de réaliser une évaluation périodique. Recommandation : Voir les Mesures d'ordre général – Obligations réglementaires

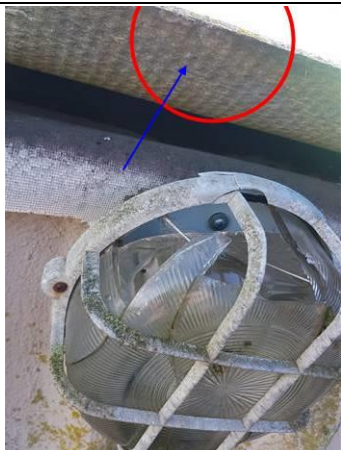
Photo n° PhA003
Localisation : Abris 2
Ouvrage : Plaques ondulées
Partie d'ouvrage : Plaques en fibres-ciment
Description : Plaques en fibres-ciment
Localisation sur croquis : Point003

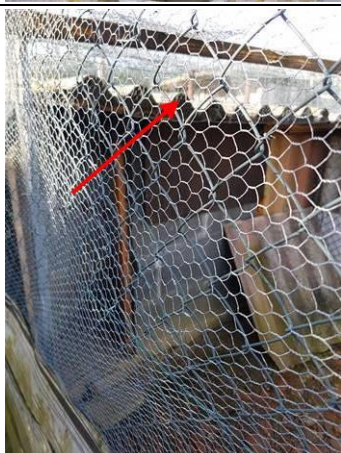
Photo n° PhA004
Localisation : Abris 1
Ouvrage : Bardages et façades légères
Partie d'ouvrage : Plaques (fibres-ciment)
Description : Plaques (fibres-ciment)
Localisation sur croquis : 001

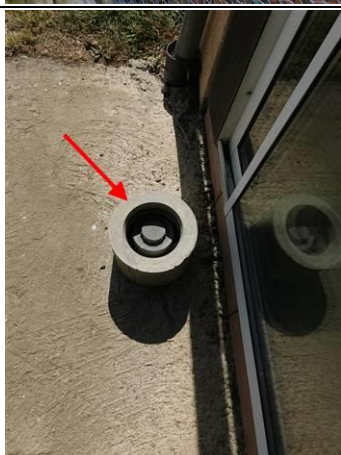
Photo n° PhA005
Localisation : Parties extérieures
Ouvrage : Vide-ordures
Partie d'ouvrage : Conduits
Description : Conduits
Localisation sur croquis : 002

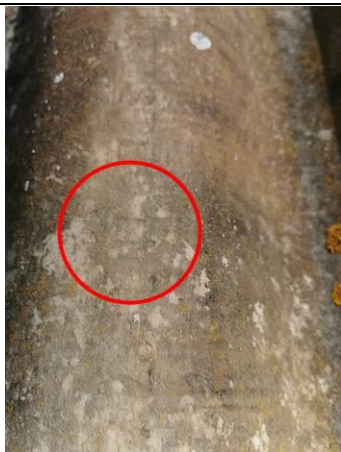
Photo n° PhA006
Localisation : Pool-house
Ouvrage : Substrats et revêtements
Partie d'ouvrage : Parties accessibles
Description : Plafond - Bois et plaque fibrociment
Localisation sur croquis : 003
