DOSSIER de DIAGNOSTIC TECHNIQUE

DOSSIER DE DIAGNOSTIC TECHNIQUE n° : Lp.24-079

Nous avons réalisé à ce jour les seuls diagnostics immobiliers souhaités et commandés par le « Propriétaire-vendeur » du « Bien » : AMIANTE DTA - Etat Termites - Information Merule - DPE - ENSA - ERP

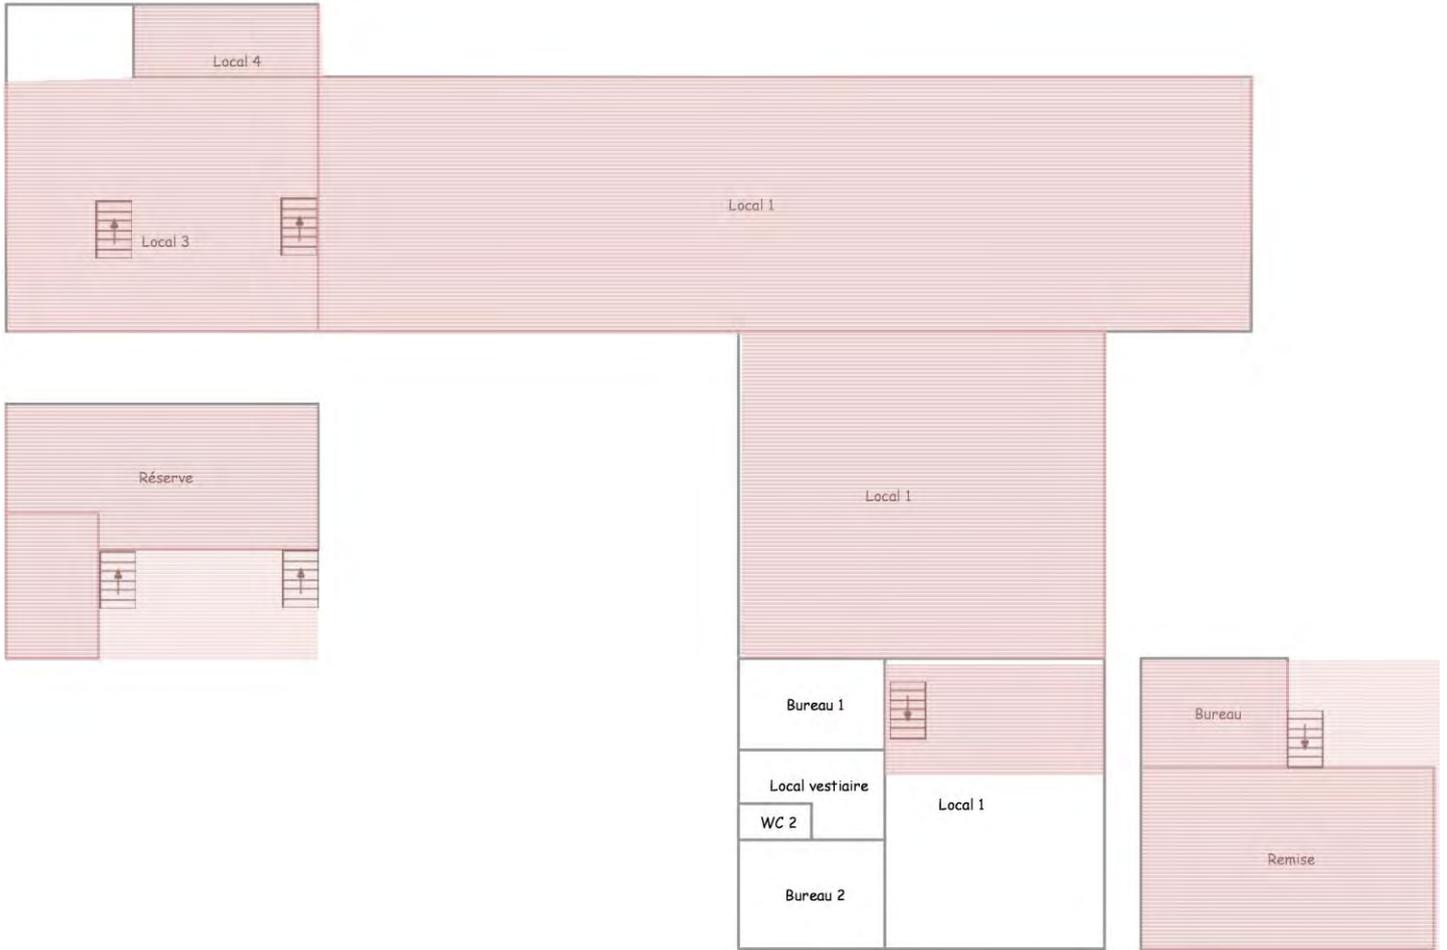
Nota : Document sans échelle ni mesure, non contractuel destiné au repérage des parties de l'immeuble bâti.

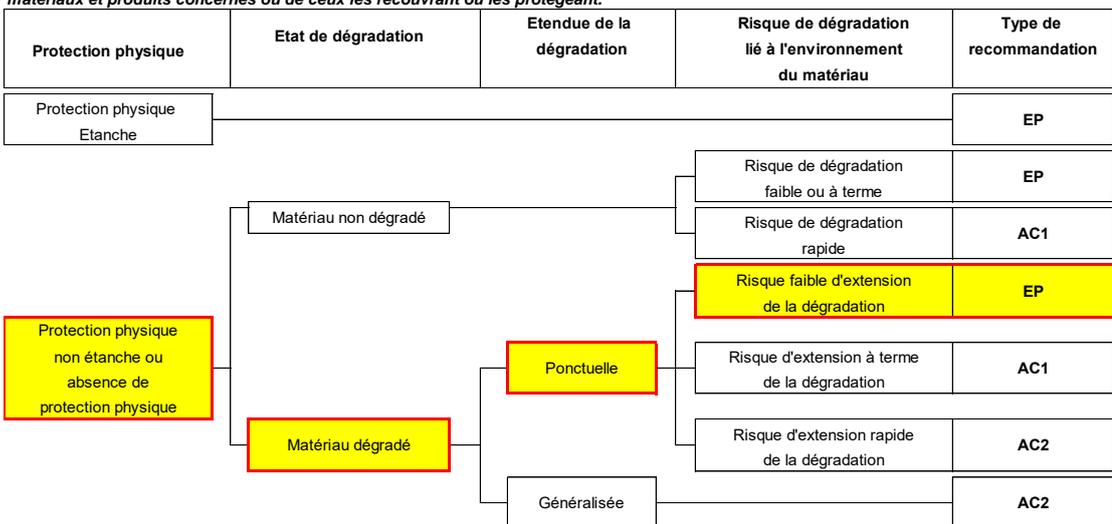
N° dossier : Lp.24-079
 Date de l'évaluation : 12/04/2024
 Bâtiment :
 Local ou zone homogène : Ech :
 Désignation déclarée du local : Toitures
 Matériau ou produit : Toiture, Habillage de Toitures en plaques ondulées (Fibres-ciment)avec panneau type Shedisol
Conclusion : Procéder à une évaluation périodique

EP = évaluation périodique; AC1 = action corrective de premier niveau; AC2 = action corrective de second niveau

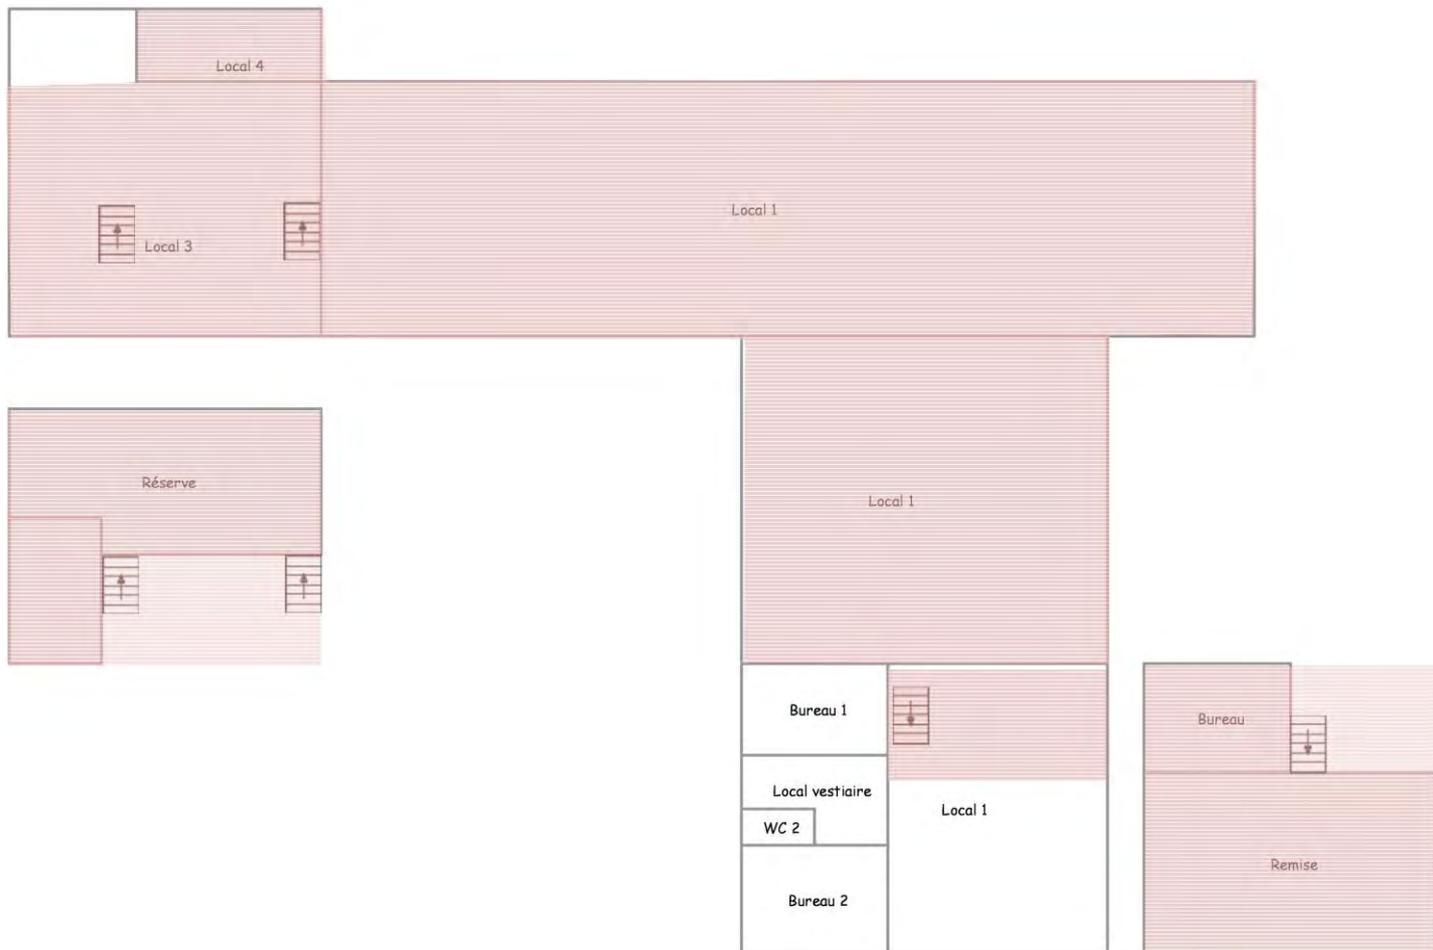
Annexes - Croquis des locaux –Schéma de Repérage

Nota : Document sans échelle ni mesure, non contractuel destiné au repérage des parties de l'immeuble bâti. Pour le donneur d'ordre, au moment où le repérage est exécuté, il peut être fait appel en sus à une localisation objective à la dénomination usuelle.
